## **Garagetak Betan Vitkålen Samfällighetsförening**

### **BILAGA TAK OB1**

Besiktningen omfattar yttertak och takåsar till garagetak.

2020-10-06

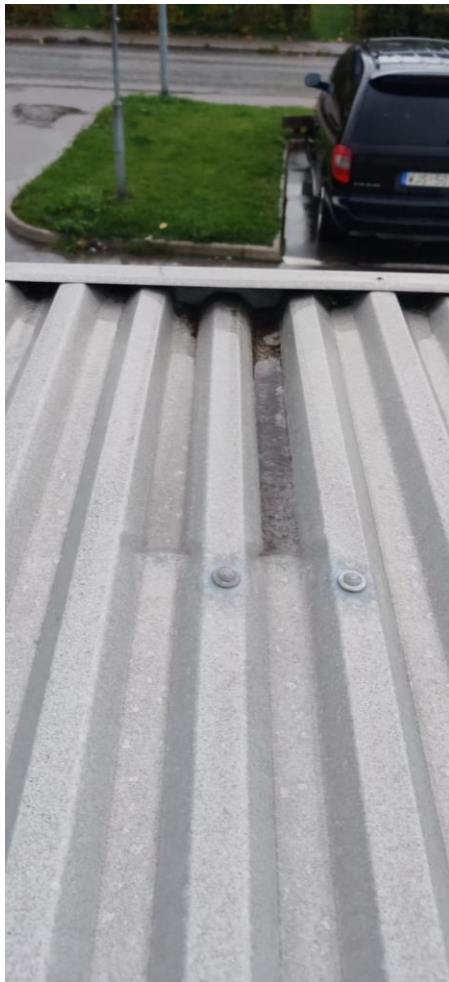
1.

Plåten har get vika pga bristande bärighet.

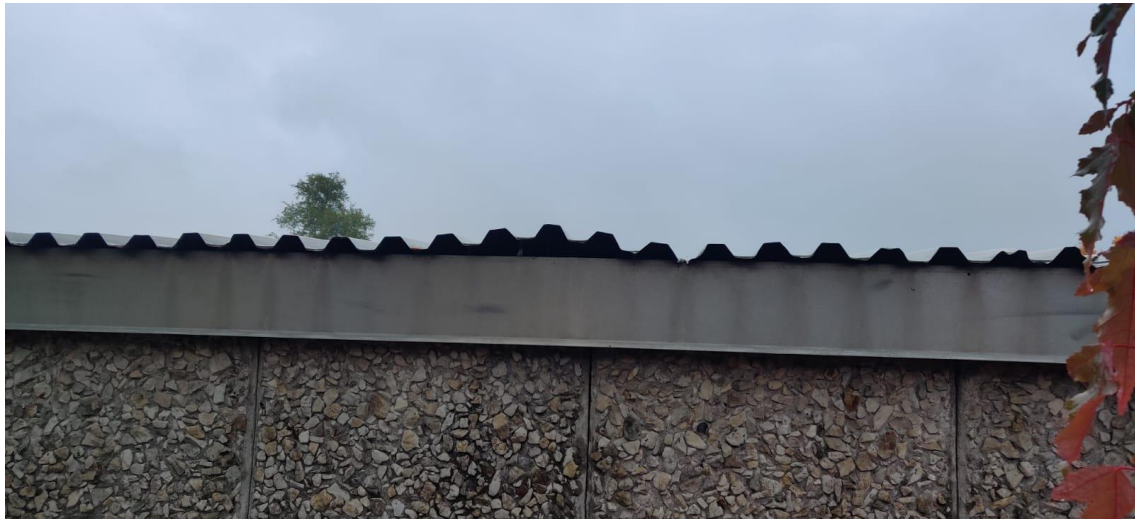
2.

Spiken sitter inte och det gör att plåten släpper.

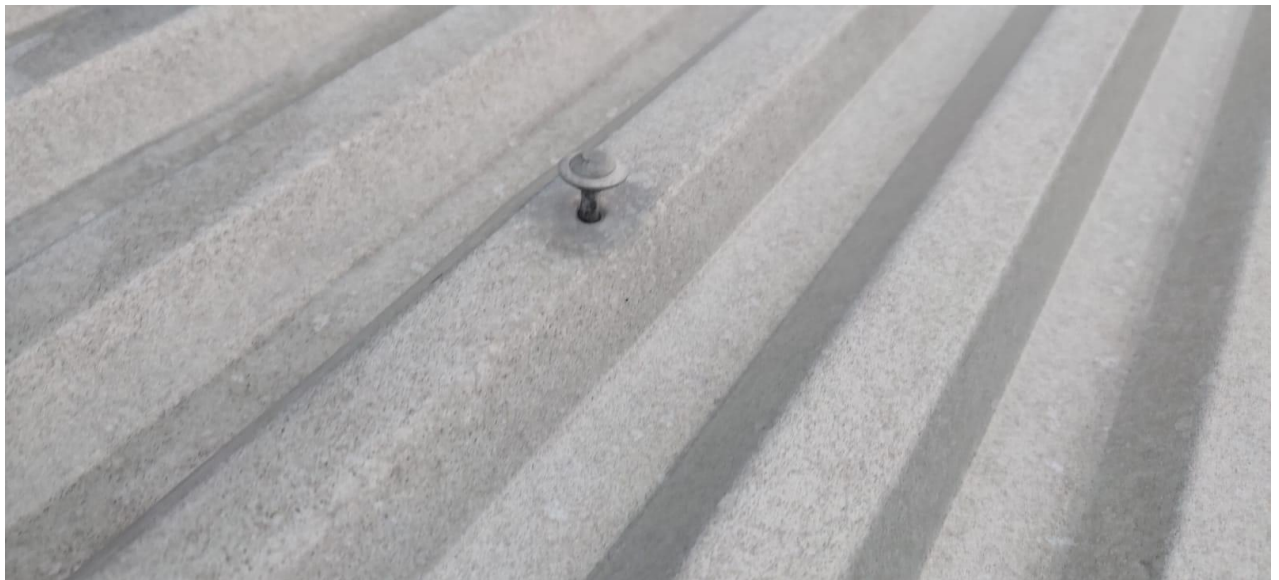
3.

Spiken har släppt och detta är på många ställen över alla tak.

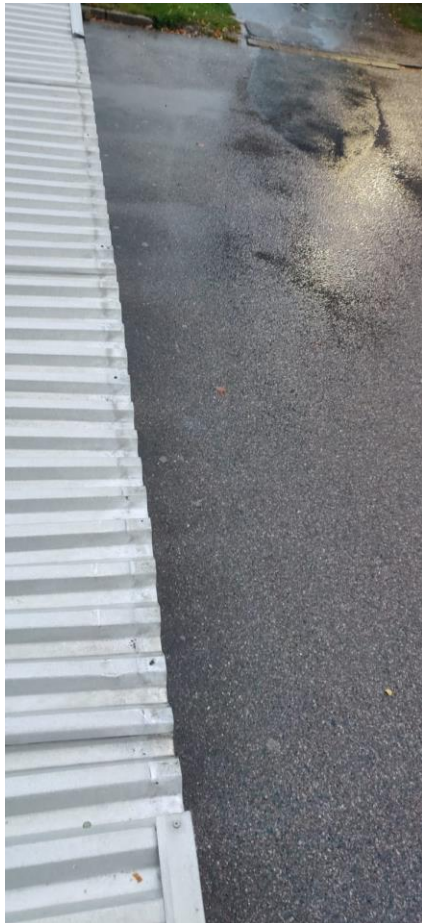
4.

Gavellisten/nockplåten är bristfälligt utförd och detta gör att den lättare lossnar.

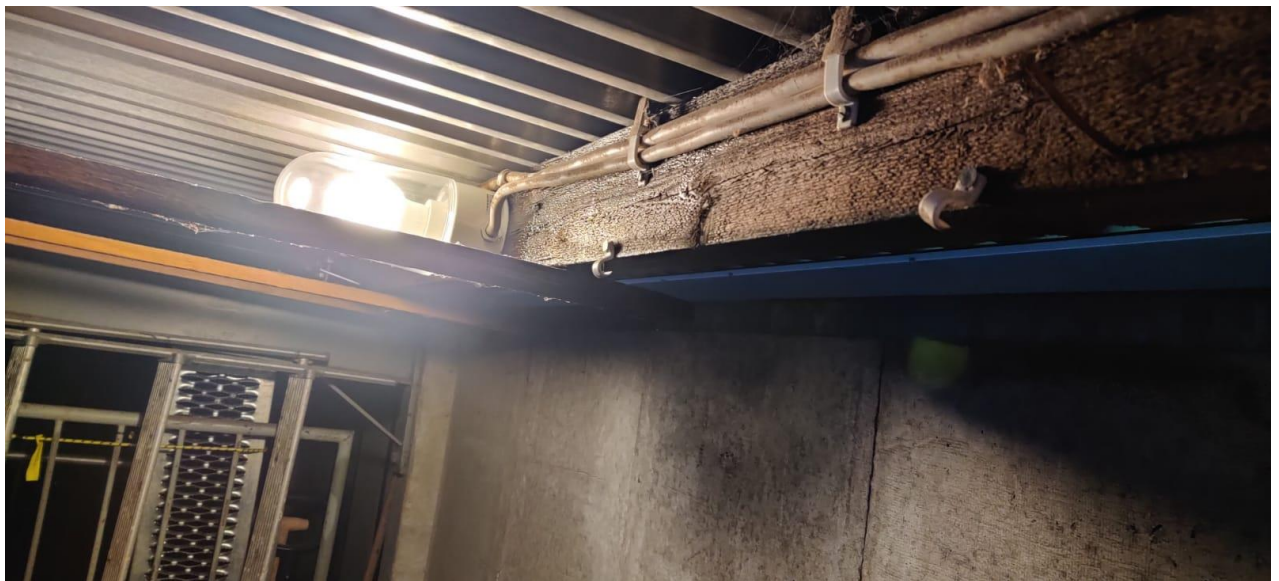
5.

Bristfällig bärighet i takåsar samt att dom tar skada av läckaget.

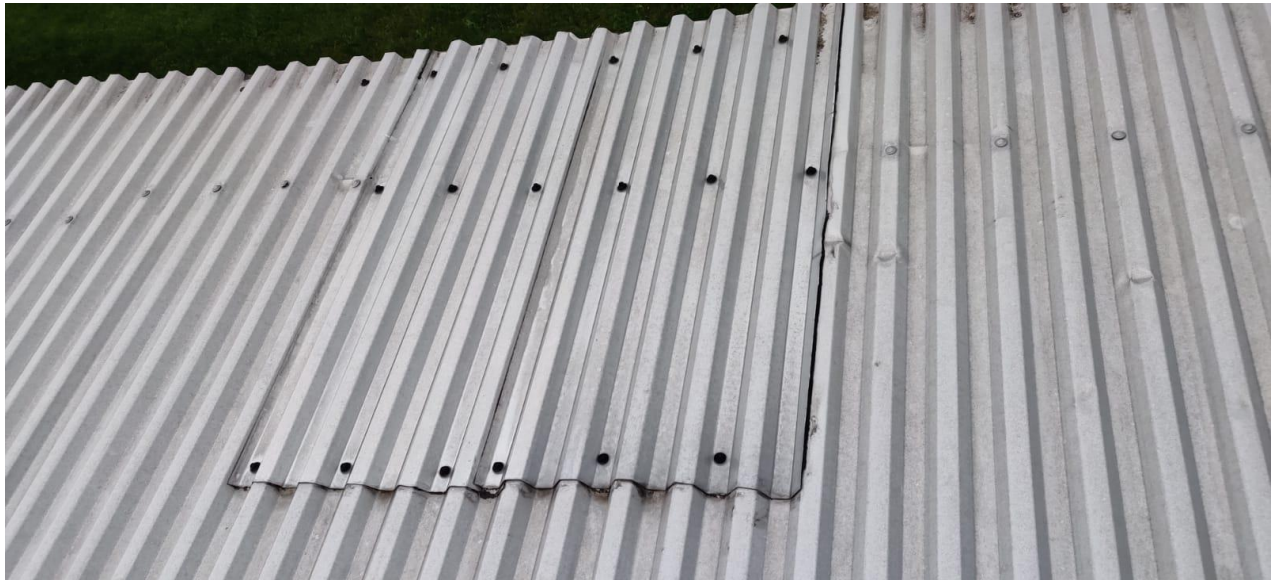
6.

Reparation av taket bristfälligt utförd då plåten ligger omlott åt fel håll.

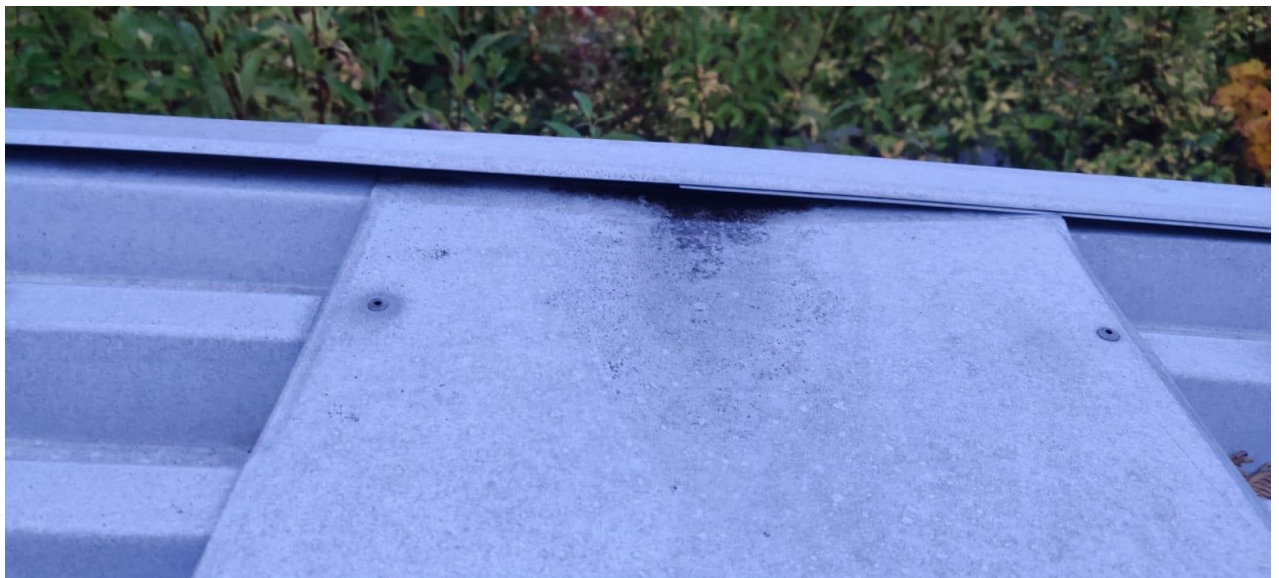
7.

Nockplåt bristfälligt utförd.
